Fiche technique CF 001

Protection anticorrosion d'éléments de construction en acier pour balcons et terrasses en rapport avec des sols en plaques composite ou en lit de mortier drainant

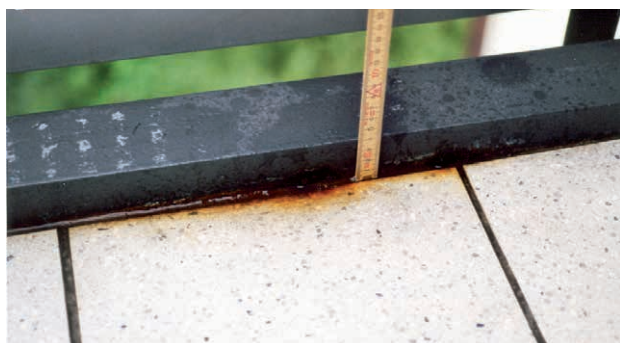
Illustration 1

Éléments de construction concernés: cadres et montants de garde-corps

Seules les zones des structures en acier qui sont en contact direct avec le sol en plaques sont concernées par les phénomènes de corrosion. Il s'agit d'une part de structures de cadre (illustration 1) et de montants de garde-corps de balcons (illustration 2) et de terrasses, et d'autre part de cages d'escaliers extérieurs.

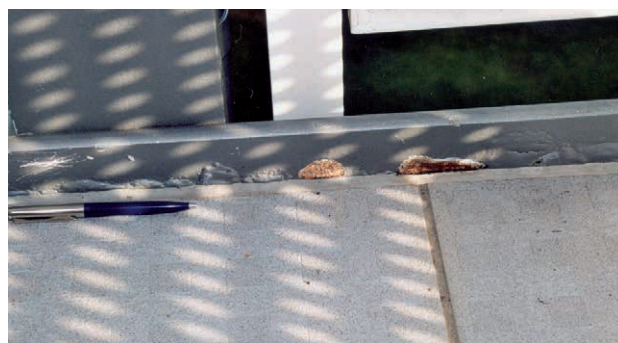
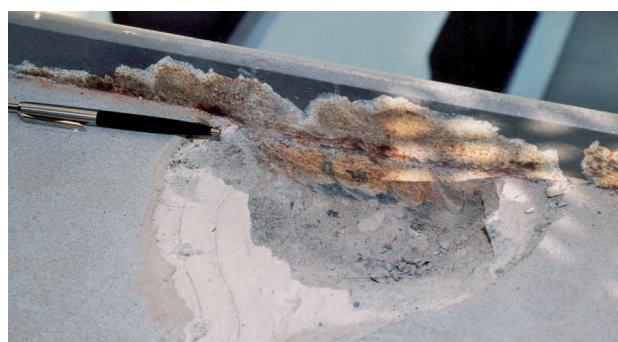
Illustration 3, 4

Des apparitions de corrosion typiques sont le bullage, le noyautage et le détachement de la couche organique ainsi que la formation de rouille blanche et rouge. En général, les dimensions de l'attaque de corrosion constatée sont faibles et n'ont pas d'importance pour la capacité portante de la structure d'acier. Pourtant, en ce qui concerne l'esthétique, ces apparitions ne sont pas tolérables et elles doivent aussi être qualifiées comme dommage de corrosion, voir illustrations 3 et 4.

Images de dommages – état d'origine, après enlèvement des plaques de sol, après enlèvement de la structure entière du sol jusqu'au béton

Un assainissement partiel des bâtiments affectés peut se dérouler comme suit (illustrations 3+4):

- 1) Démontage d'un ou deux rangs de plaques, y compris le piquage du mortier-colle et du revêtement de ciment (mortier d'égalisation).
- 2) Élimination complète des produits de corrosion, des restes de mortier, de revêtement et de galvanisation (si possible toujours avec sablage Sa 2½).
- 3) Reconstruction de la couche de protection anticorrosion et étanchéité de la zone de raccord à la structure d'acier par une couche de fond en résine époxyde à deux composants, application d'un ruban d'étanchéité et application d'un enduit protecteur de vernis en polyuréthane à deux composants.

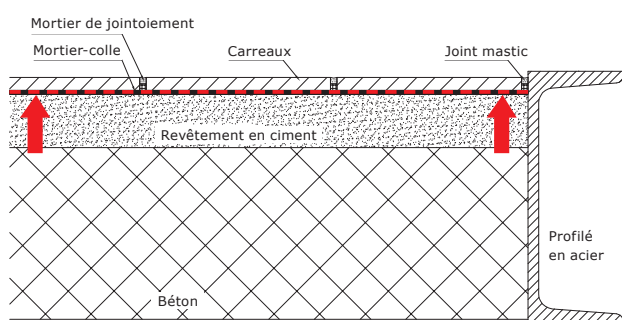
Croquis 1

Représentation schématique de la structure du sol en plaques de balcons. Absence d'étanchéité entre le mortier-colle et le revêtement en ciment. (En rouge sur le croquis.)

En règle générale, le retrait des plaques des balcons et des escaliers extérieurs laisse apparaître un support humide à trempé d'une consistance friable. Cette situation à elle seule – du ciment mouillé ou humide en contact avec la structure d'acier – doit être classifiée comme extrêmement critique pour les systèmes de protection anticorrosion.

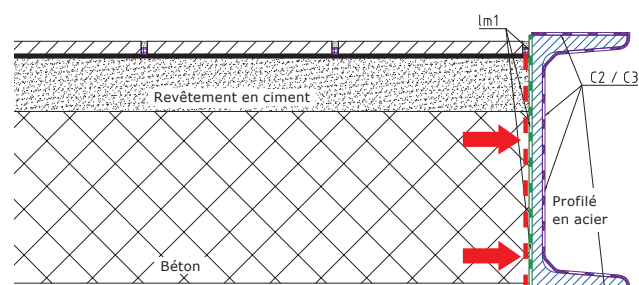
Croquis 2a

Montage et réalisation de la protection anticorrosion sur la base des exigences relatives à la corrosion selon EN ISO 12944². Bien que la protection de surface soit correctement appliquée sur le profilé en acier, de la corrosion se produit en raison de l'absence d'étanchéité. (Étanchéité manquante représentée en rouge sur le croquis.)
